Protokoll mit gutachterlicher Stellungnahme

Haus des Gastes Meerkwai 1a 25946 Nebel

Protokoll

der Ortsbegehung „Haus des Gastes“, Meerkwai 1a, 25946 Nebel am 15.07.2023

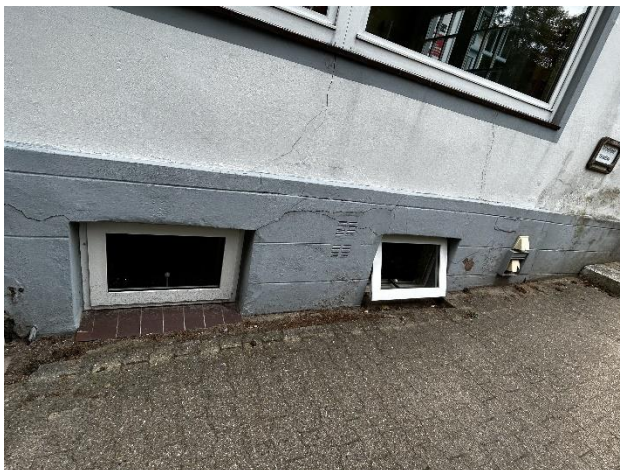
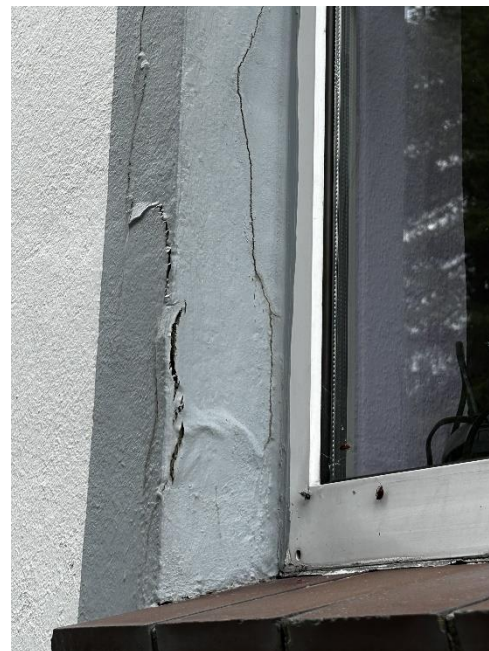
In der Außenfassade sind einige Risse zu erkennen, die ihre Ursache nicht in Setzungen haben. Der Fassadenanstrich ist eine sehr dichte, wasser- und dampfundurchlässige Beschichtung. Der Diffusionsvorgang von innen nach außen wird unterbunden, was zum Aufplatzen von Putz und Farbe führen kann.

Im Sockelbereich wird das noch überlagert mit der Spritzwasserproblematik (Pflasterung bis ans Gebäude) was zu stärkeren Putzschäden geführt hat.

Die jetzige Farbe muss entfernt und nach Sanierung des Putzes durch einen offenporigen Anstrich ersetzt werden. Mineralfarbe hat sich in solchen Fällen gut bewährt.

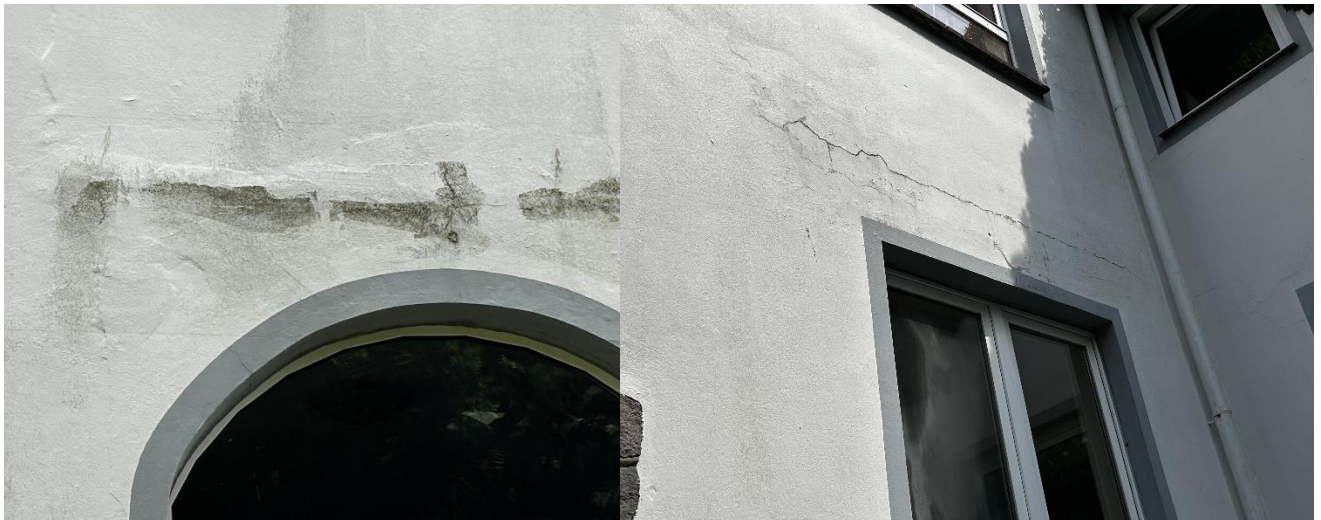
An zwei Stellen sind im Mauerwerk liegende Stahlträger stark korrodiert.

Ursache ist ebenfalls die unterbundene Wasserdampfdiffusion, so dass Feuchtigkeit am kühleren Stahl auskondensiert.

Diese Träger sind freizulegen und gegen weitere Korrosion zu behandeln. Bei einem stark fortgeschrittenen Zerstörungsgrad wären sie schlimmstenfalls auszutauschen.

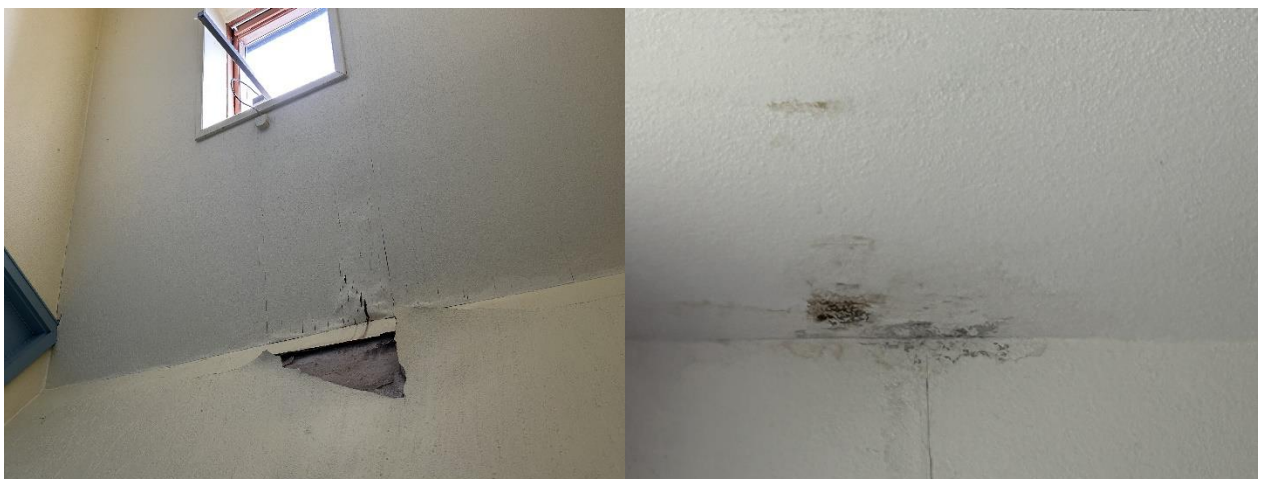
Allerdings gibt es im oberen Treppenhausbereich sowie im Erdgeschoss des Leseraums Feuchteschäden durch undichte Dachanschlüsse.

Diese müssen selbstverständlich umgehend repariert werden, um ein unkontrolliertes Ausweiten der Schäden zu verhindern.

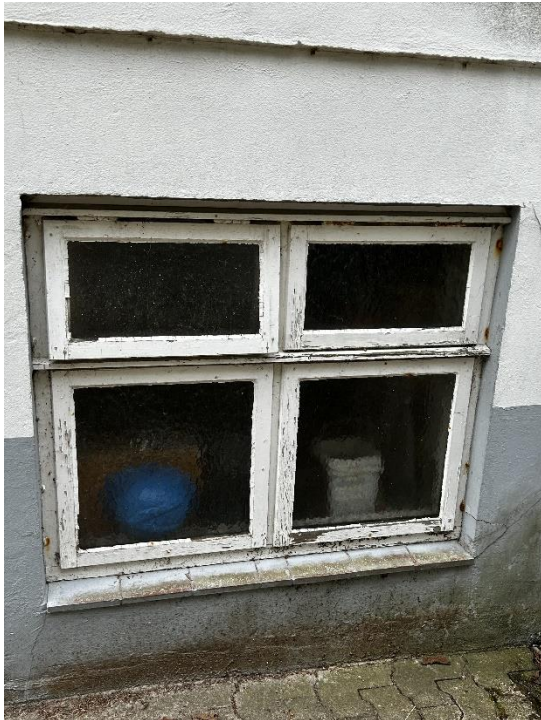
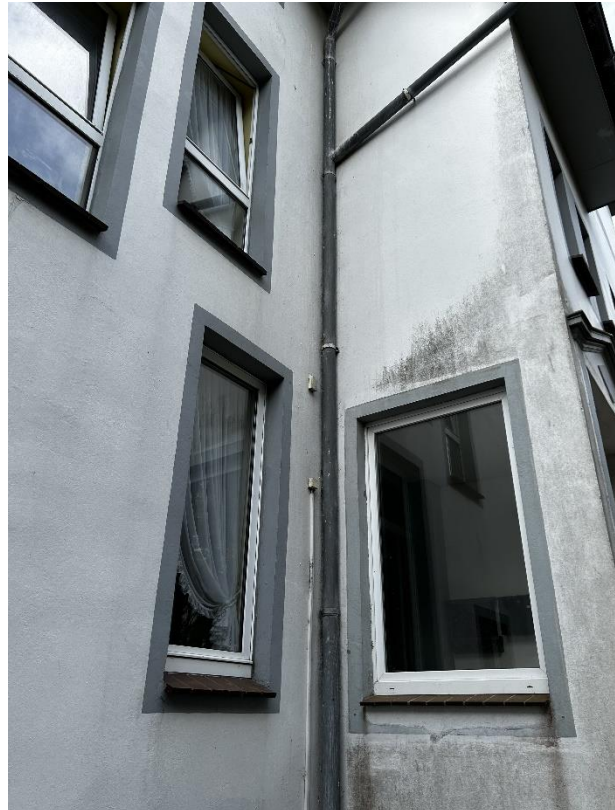
Alle Fenster werden ausgetauscht werden müssen, da deren Wärmedämmung nicht mehr den heutigen Anforderungen entspricht
